Kako otkloniti grešku E6 na Gree klima uređaju?

Greška E6 kod kućnih Gree klima uređaja označava problem u komunikaciji između unutarnje i vanjske jedinice. Ova greška se pojavljuje kada unutarnja jedinica ne primi signal od vanjske jedinice unutar nekoliko minuta nakon što je klima uređaj uključen. Na zaslonu unutarnje jedinice će se pojaviti oznaka greške E6.

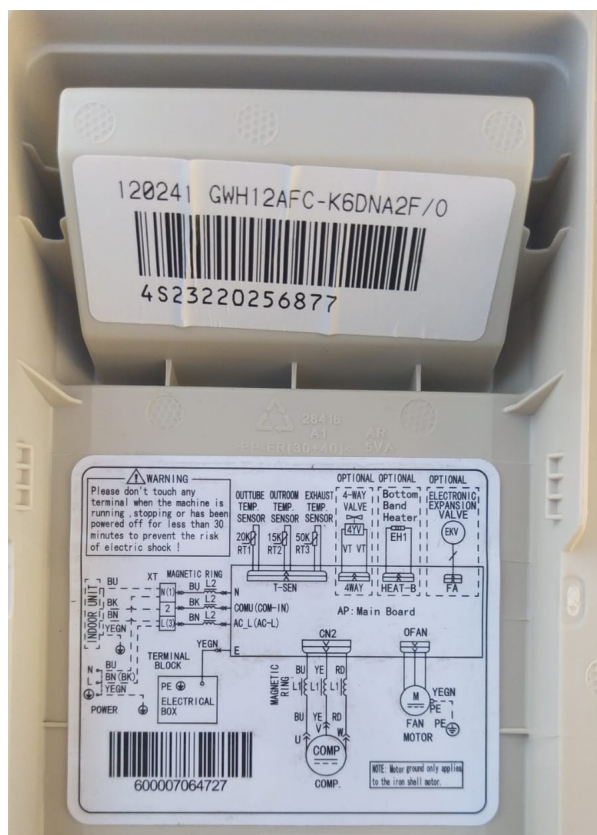
stražnja strana plastičnog poklopca spojnog mjesta

Shemu spajanja komunikacijskog kabela možete pronaći u servisnom priručniku ili na stražnjoj strani plastičnog poklopca spojnog mjesta vanjske jedinice:

Ako je vaš odgovor NE - spojite komunikacijski kabel prema shemi ožičenja.
